Weltweite Instandsetzungen mit PolymerMetall®

REP-#111

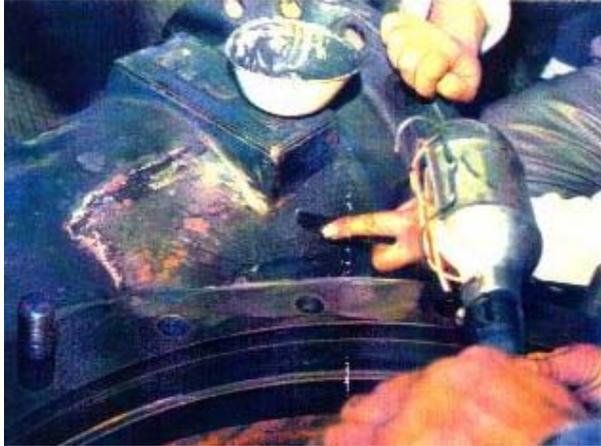
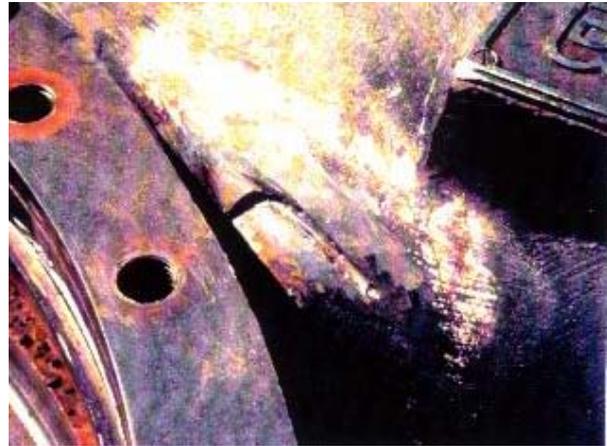
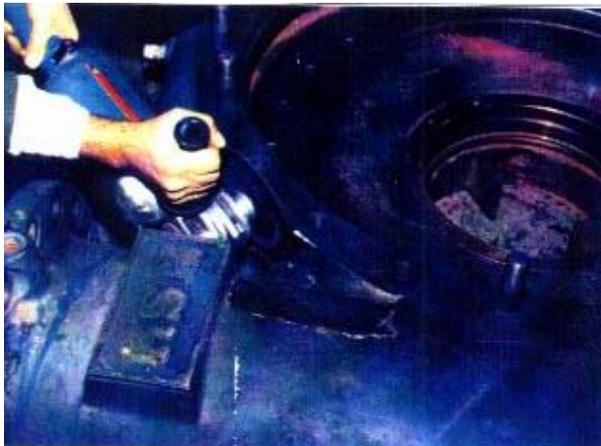
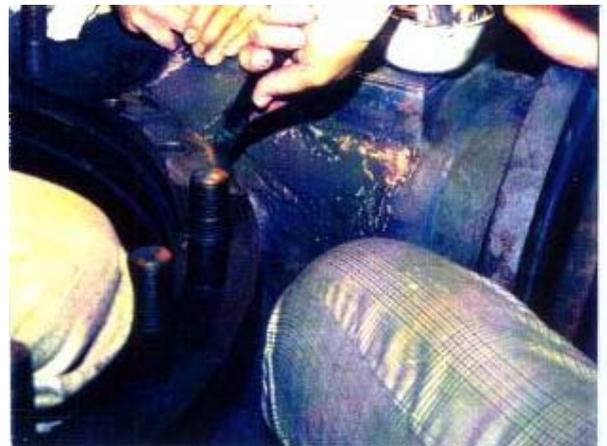
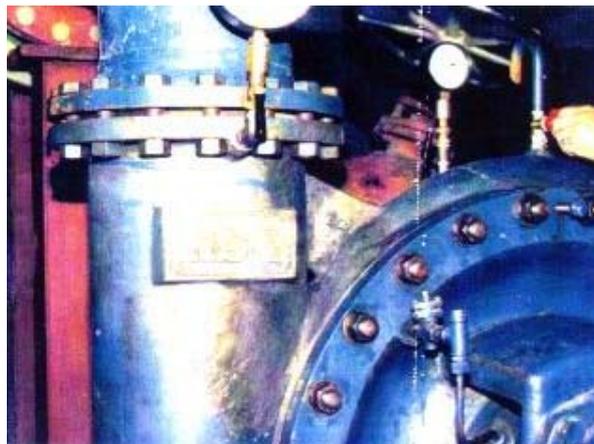
Instandsetzung einer Wasserpumpe. Schaden: Riss von ca. 15 cm Länge. Daten der Pumpe: Baujahr 1969, Leistung 1500 m³/h, Werkstoff GGG-40.3, Betriebsdruck 20-40 bar. Die Pumpe wurde mit MM-metall SS-StahlKeramik, Härter gelb und MM-Gewebeband (Karbon) instand gesetzt. Zuvor schlugen mehrere Versuche, die Pumpe durch Schweißen zu reparieren, fehl.
