Weltweite Instandsetzungen mit PolymerMetall®

REP-#153

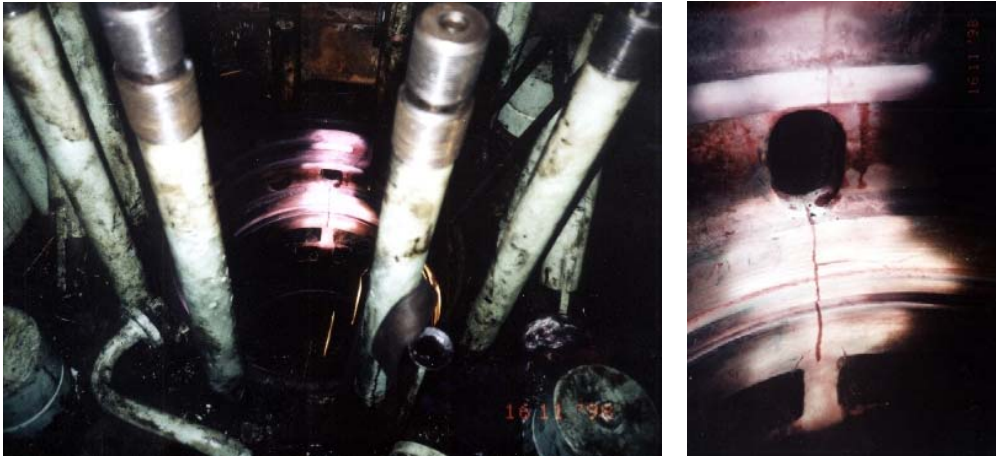
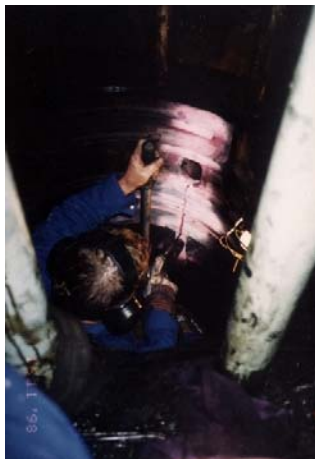
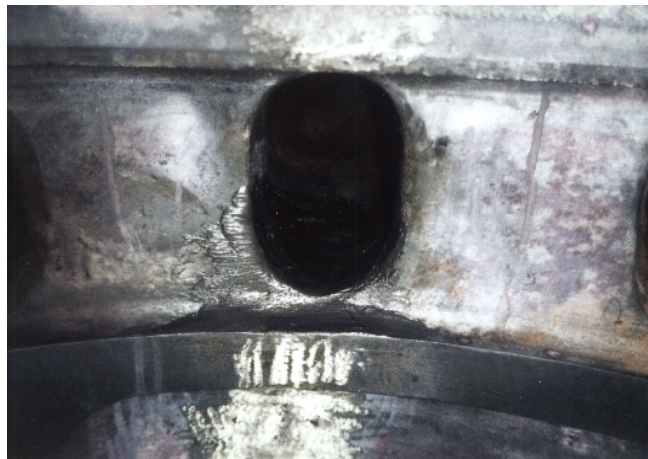
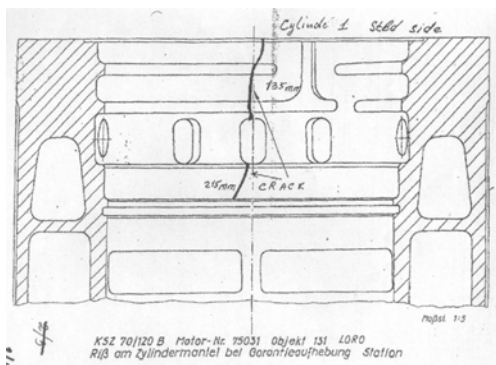
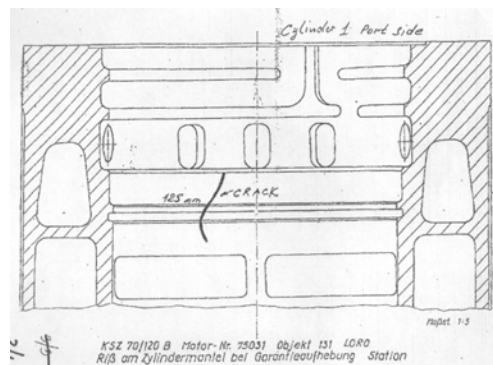
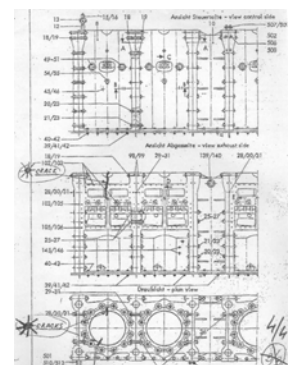
Mehrere Risse in Zylinder Nr. 1 im Hauptmotorblock eines Schiffdieselmotors, die vermutlich durch Alterung und Vibration entstanden, wurden mit MM-metall SS-StahlKeramik und Härter gelb geschlossen. Der Zylindermantel hatte 215 mm und 125 mm lange vertikale Risse sowie zwei weitere jeweils 135 mm lange Risse im oberen Bereich. Selbst 7 Jahre nach der Instandsetzung ist der reparierte Schiffsmotor nach wie vor ohne Beanstandungen in Betrieb. Die äußerst schwierige Reparatur wurde durch ein niederländisches Partnerunternehmen von MultiMetall („EMHA technisch bureau b.v.“) sowie der Firma Metalock in einer thailändischen Hafenstadt durchgeführt.
