## Weltweite Instandsetzungen mit PolymerMetal<sup>®</sup>

REP-#156

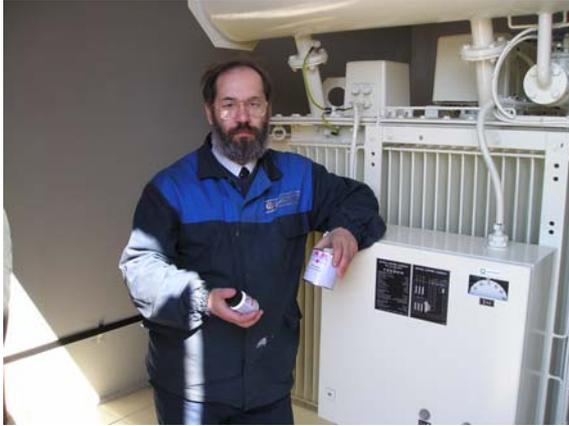
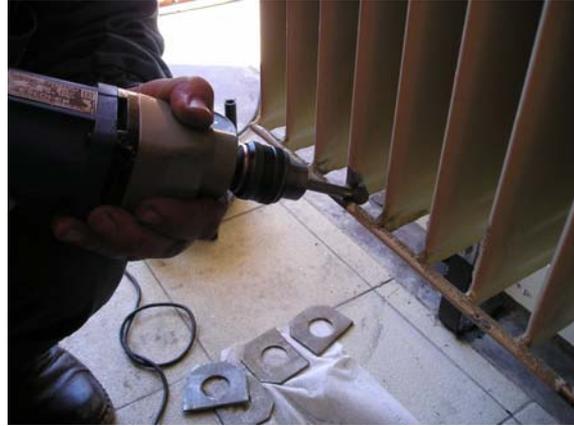
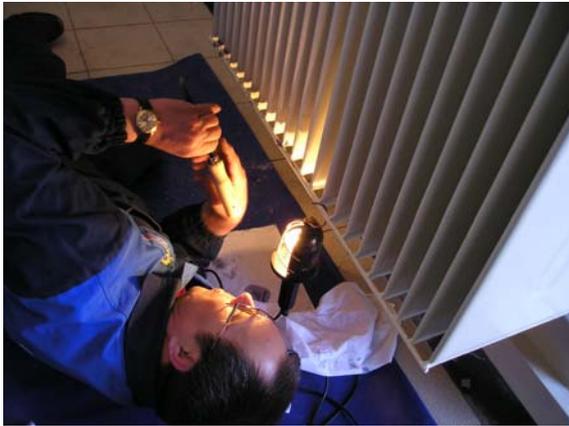
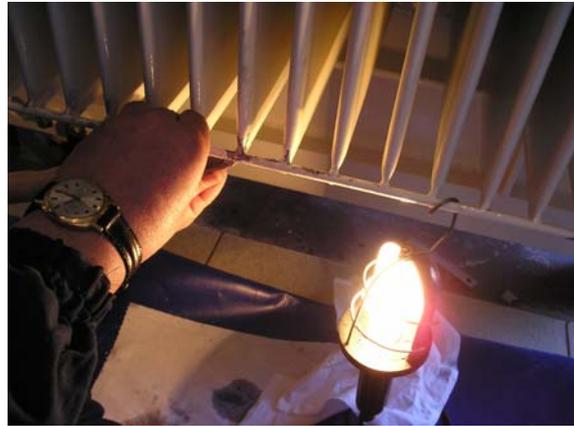
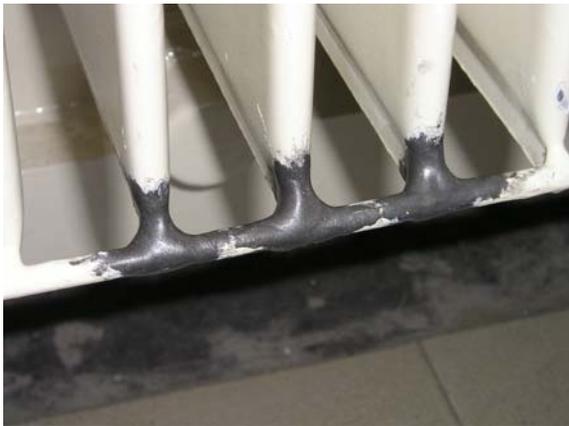
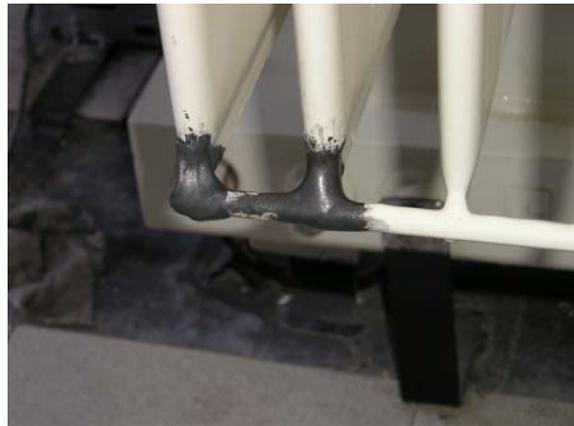
Die Verschweißungen an 19 Stellen wiesen mikrokleine Risse und Gaseinschlüsse auf, aus denen Öl austrat. Zunächst wurde der Anstrich an den beschädigten Stellen mit einem Elektrobohrer samt Schleifaufsatz entfernt und das Metall gesäubert. Danach wurde MM-metall oL-StahlKeramik mit Härter rot, anschließend MM-metall oL-StahlKeramik mit Härter gelb aufgetragen. Nach Überprüfung der Dichtigkeit der instand gesetzten Stellen wurden die entsprechenden Bereiche abschließend neu lackiert.
