REP-# 168

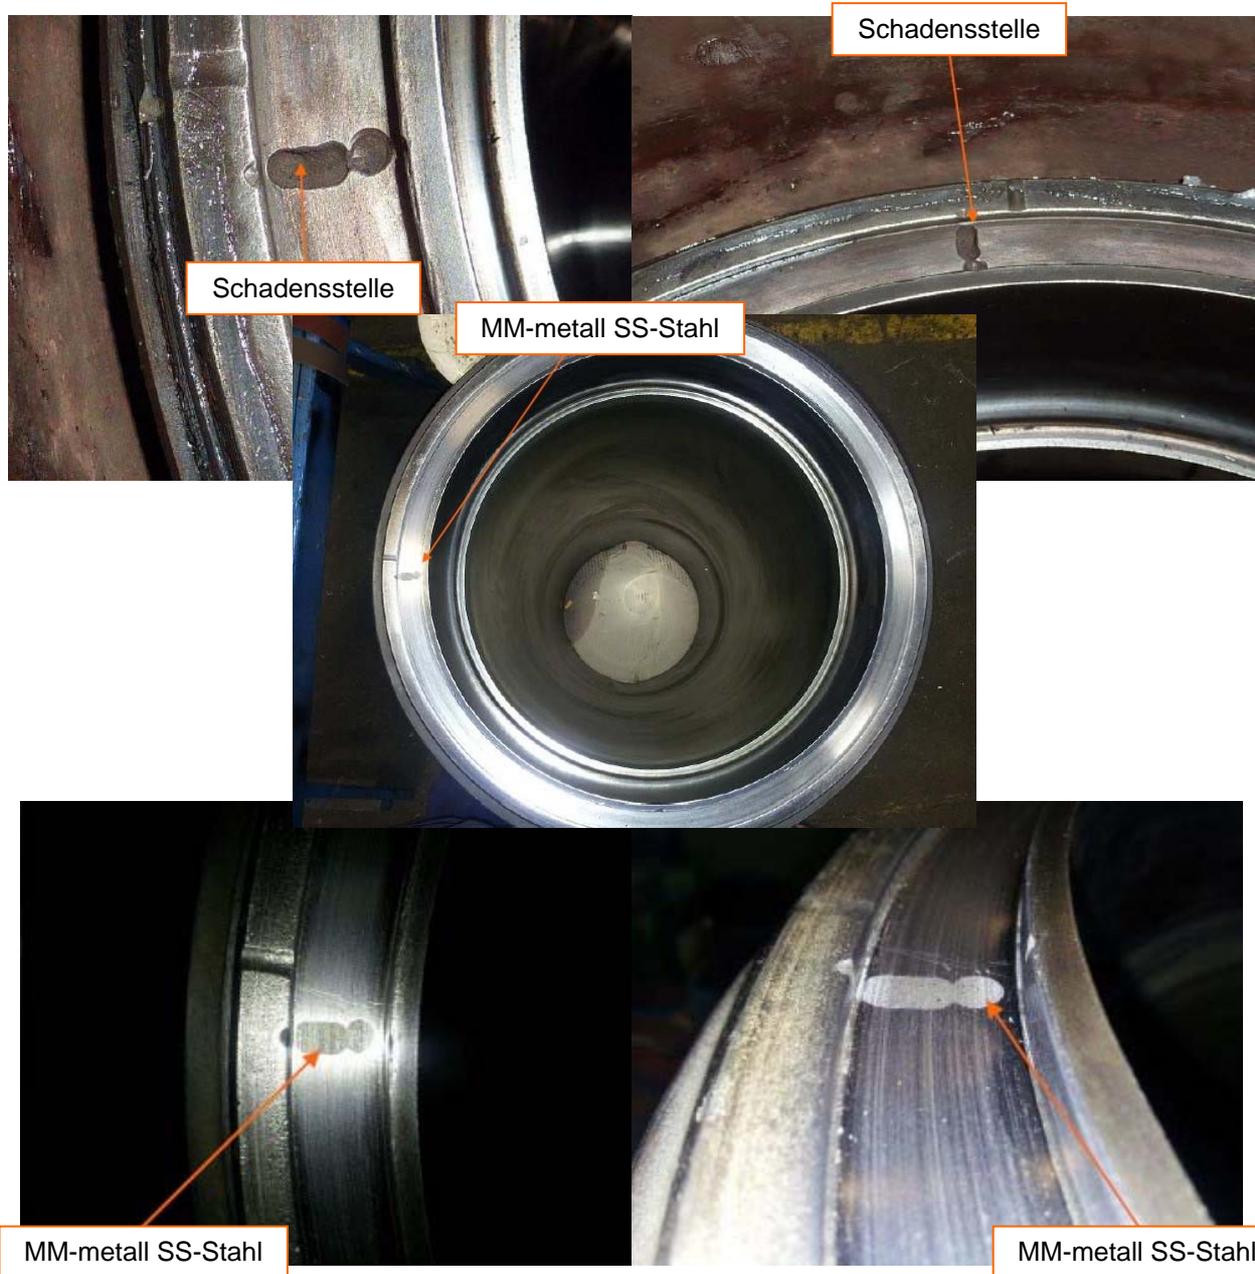
Die Zylinderlaufbuchse des Dieselmotors eines Tankerschiffs wurde beschädigt. Versehentlich wurde die Dichtfläche zum Zylinderkopf angebohrt. Durch das Applizieren von MM-metal SS-Stahl (pastös) mit Härter gelb (pastös) konnte der Materialverlust an der Schadensstelle wieder egalisiert werden. Nach Härtung wurde die Reparaturstelle plangeschliffen. Der auf diese Art und Weise instandgesetzte Motor konnte somit schnell wieder in Betrieb genommen werden. Durch den Einsatz des PolymerMetalls von MultiMetal war die teure alternative Beschaffung einer neuen Zylinderlaufbuchse nicht notwendig, was mehr als ein 25faches der Reparaturkosten zur Folge gehabt hätte.
