REP-# 170

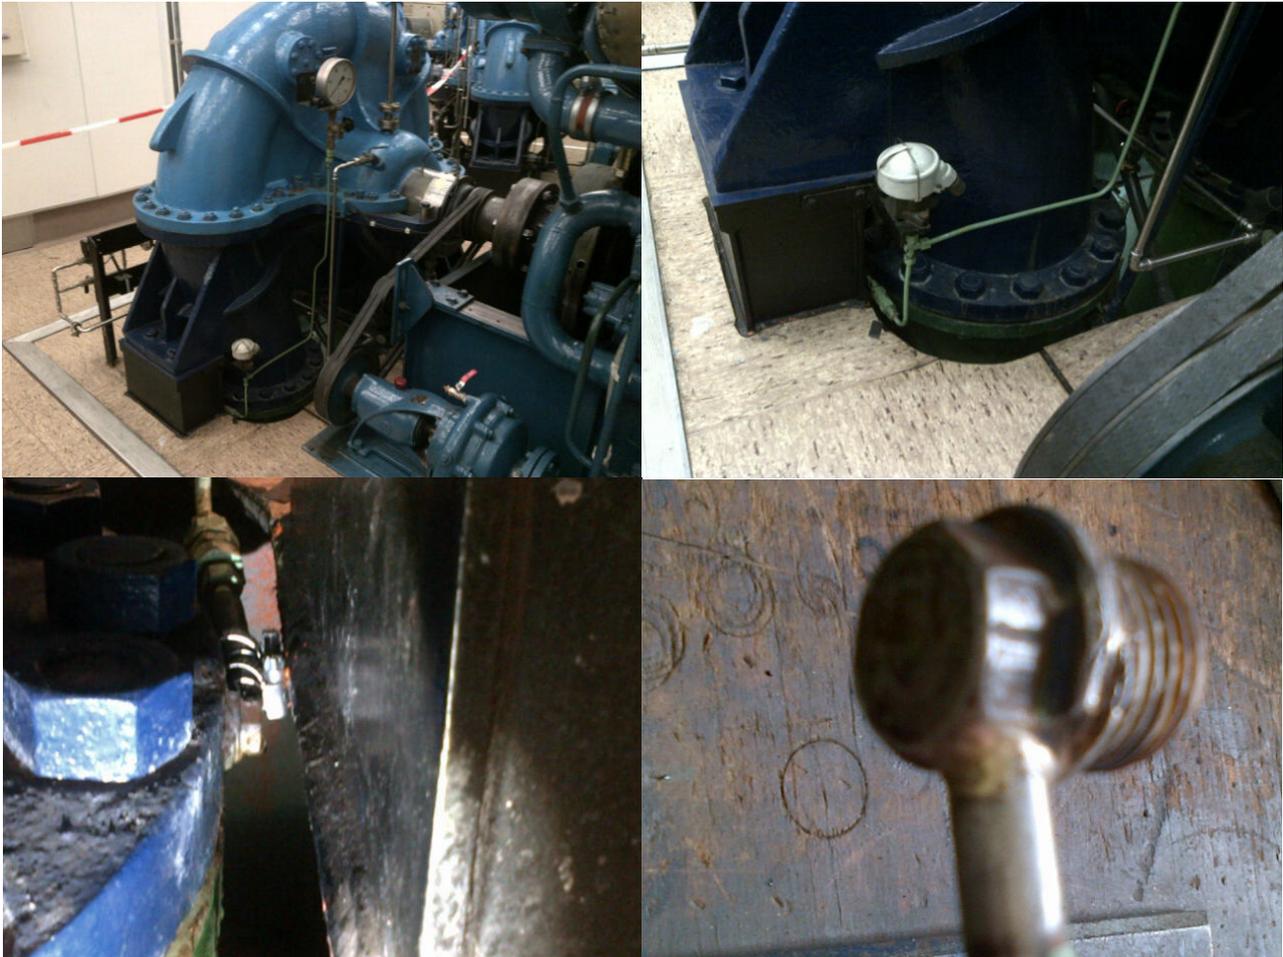
Durch eine Undichtigkeit an einer Dieselpumpe hatte die Pumpförderleistung abgenommen. Im Bereich einer schwer zugänglichen Stelle an einem Messstopfen kam es vermutlich aufgrund einer undichten Lötnaht oder eines Risses im Kupferrohr zu einer kleinen Leckage. Der im Durchmesser etwa 25 mm große Stahlmessstopfen war mittels Lötung/Schweißung mit einem $\frac{3}{4}$ -Zoll-Kupferrohr verbunden. Durch eine Reparatur mit MM-metall SS-StahlKeramik und Härter gelb konnte der Schaden behoben werden und die Pumpe vom Kunden (einem Wasseraufbereiter) schließlich mit dem üblichen 16 bar Arbeitsdruck wieder in Betrieb genommen werden.
