## Weltweite Instandsetzungen mit PolymerMetal®

REP-#009

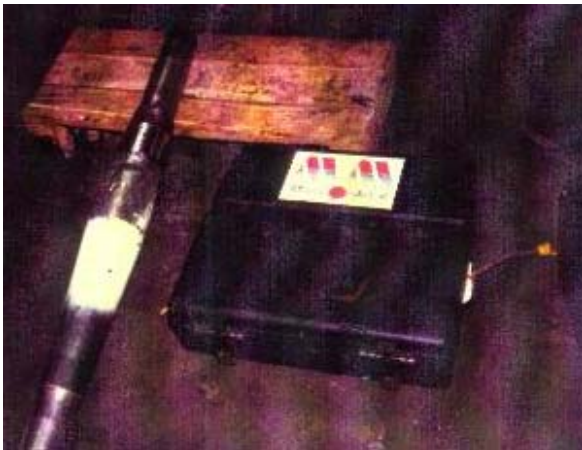
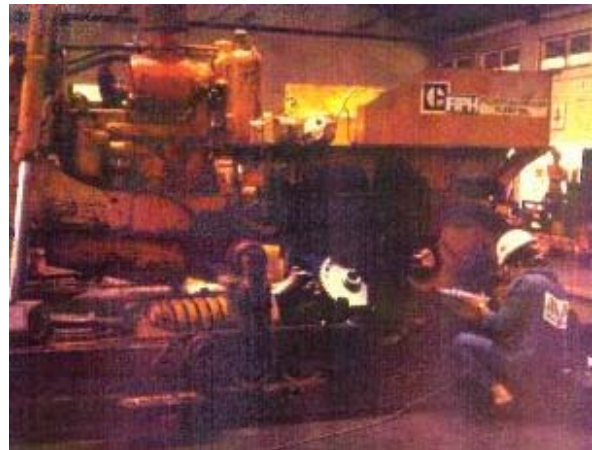
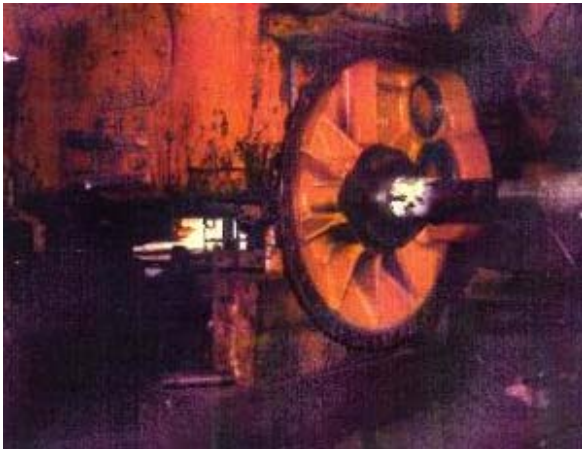
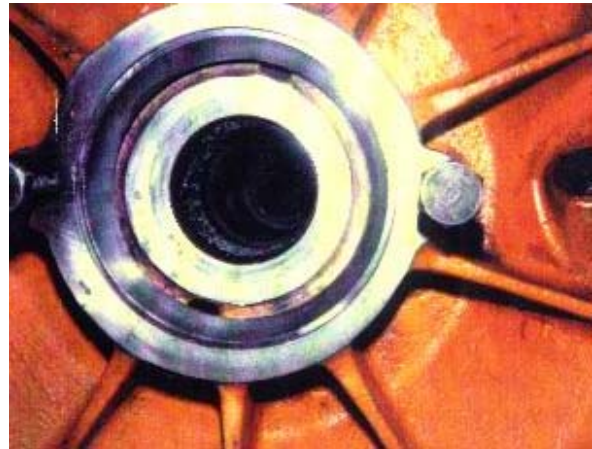
Reparatur eines ausgeschlagenen Lagersitzes am Antrieb einer Planierraupe mit MM-metall SS-StahlKeramik und Härter gelb.
