## Weltweite Instandsetzungen mit PolymerMetall®

REP-#145

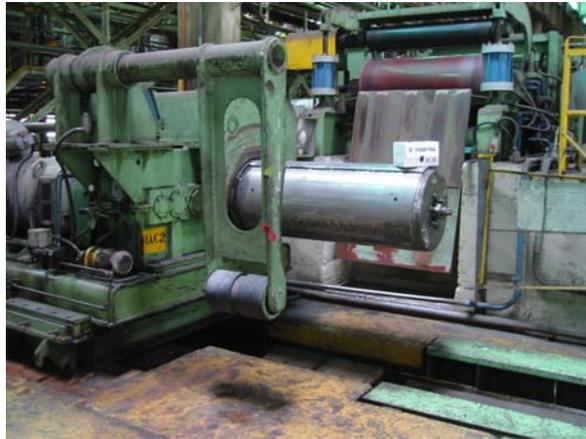
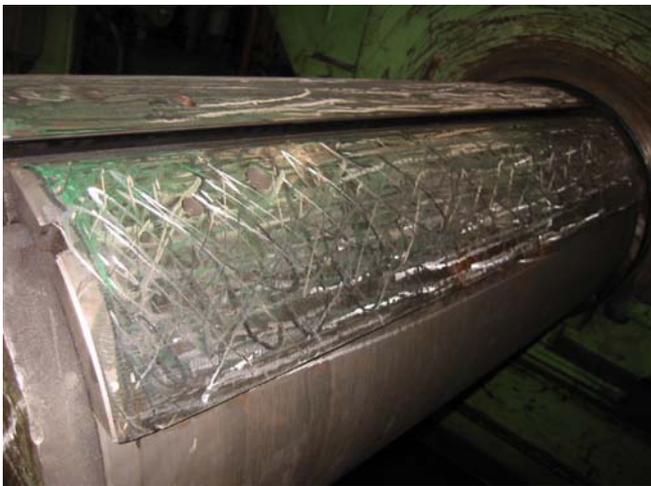
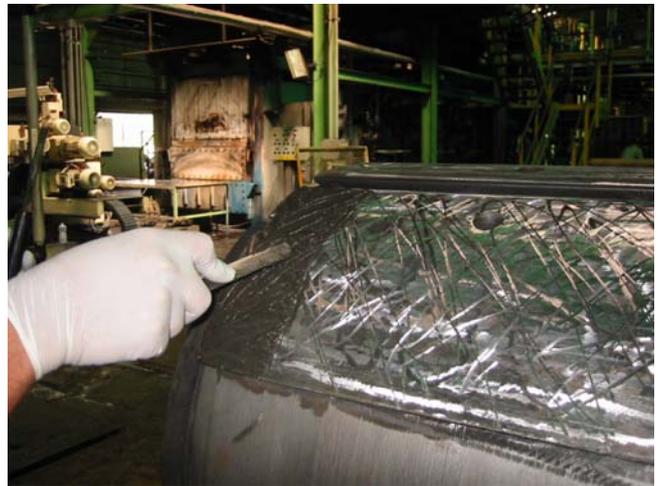
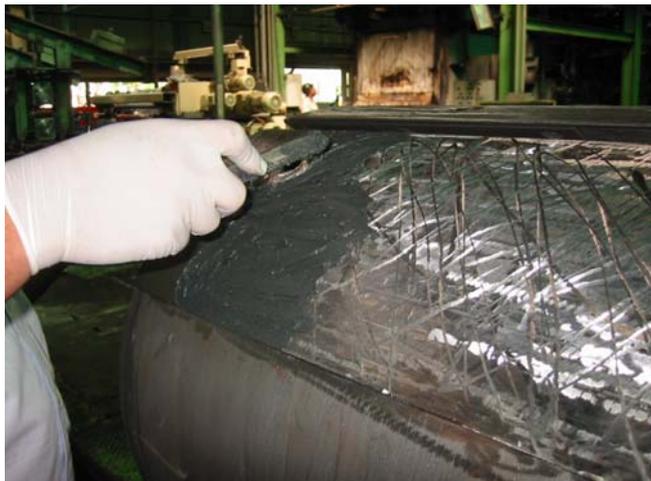
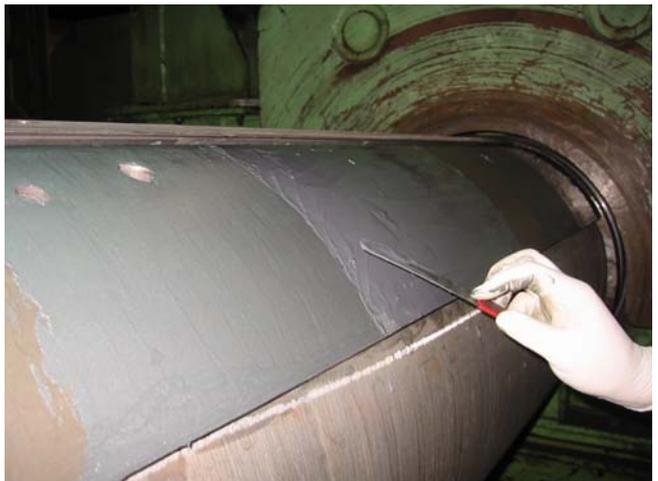
Durch Abrasion kam es an einer Wickelmaschine zum Verschleiß. Nachdem die zu behandelnde Oberfläche aufgeraut wurde, wurde sie mit dem PolymerMetall MM-metall SS-Stahl beschichtet und somit wieder instand gesetzt.
